# test Elnagh Joxy 46

Elnagh Joxy 46 är en körglad husbil med bra utrymmen och trevlig planlösning. Vi uppskattar köket särskilt mycket. Men värmedragningen lämnar en del övrigt att önska och det är irriterande att upptäcka att det saknas beskrivningar i bruksanvisningen.

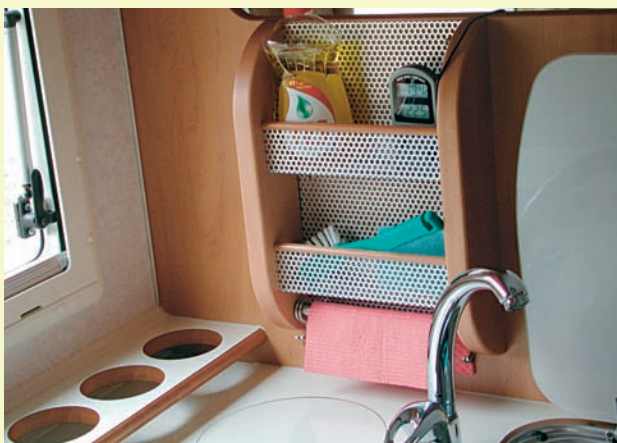
Praktisk liten prylhylla som dessutom ger torkplats för disktrasan.

Vänd framåt i färdriktningen finns diskhon och på väggen finns två små hyllor med rejäla fallkanter och en liten stång underst. Stång-en sitter cirka 5 centimeter från bänkytan så att det finns krok-

ar på den känns direkt fänigt. Vi uppskattar den dock ändå, därför att vi för ovanlighetens skull har någonstans att hänga den våta disktrasan när vi vill ha locket pålagt över diskhon.

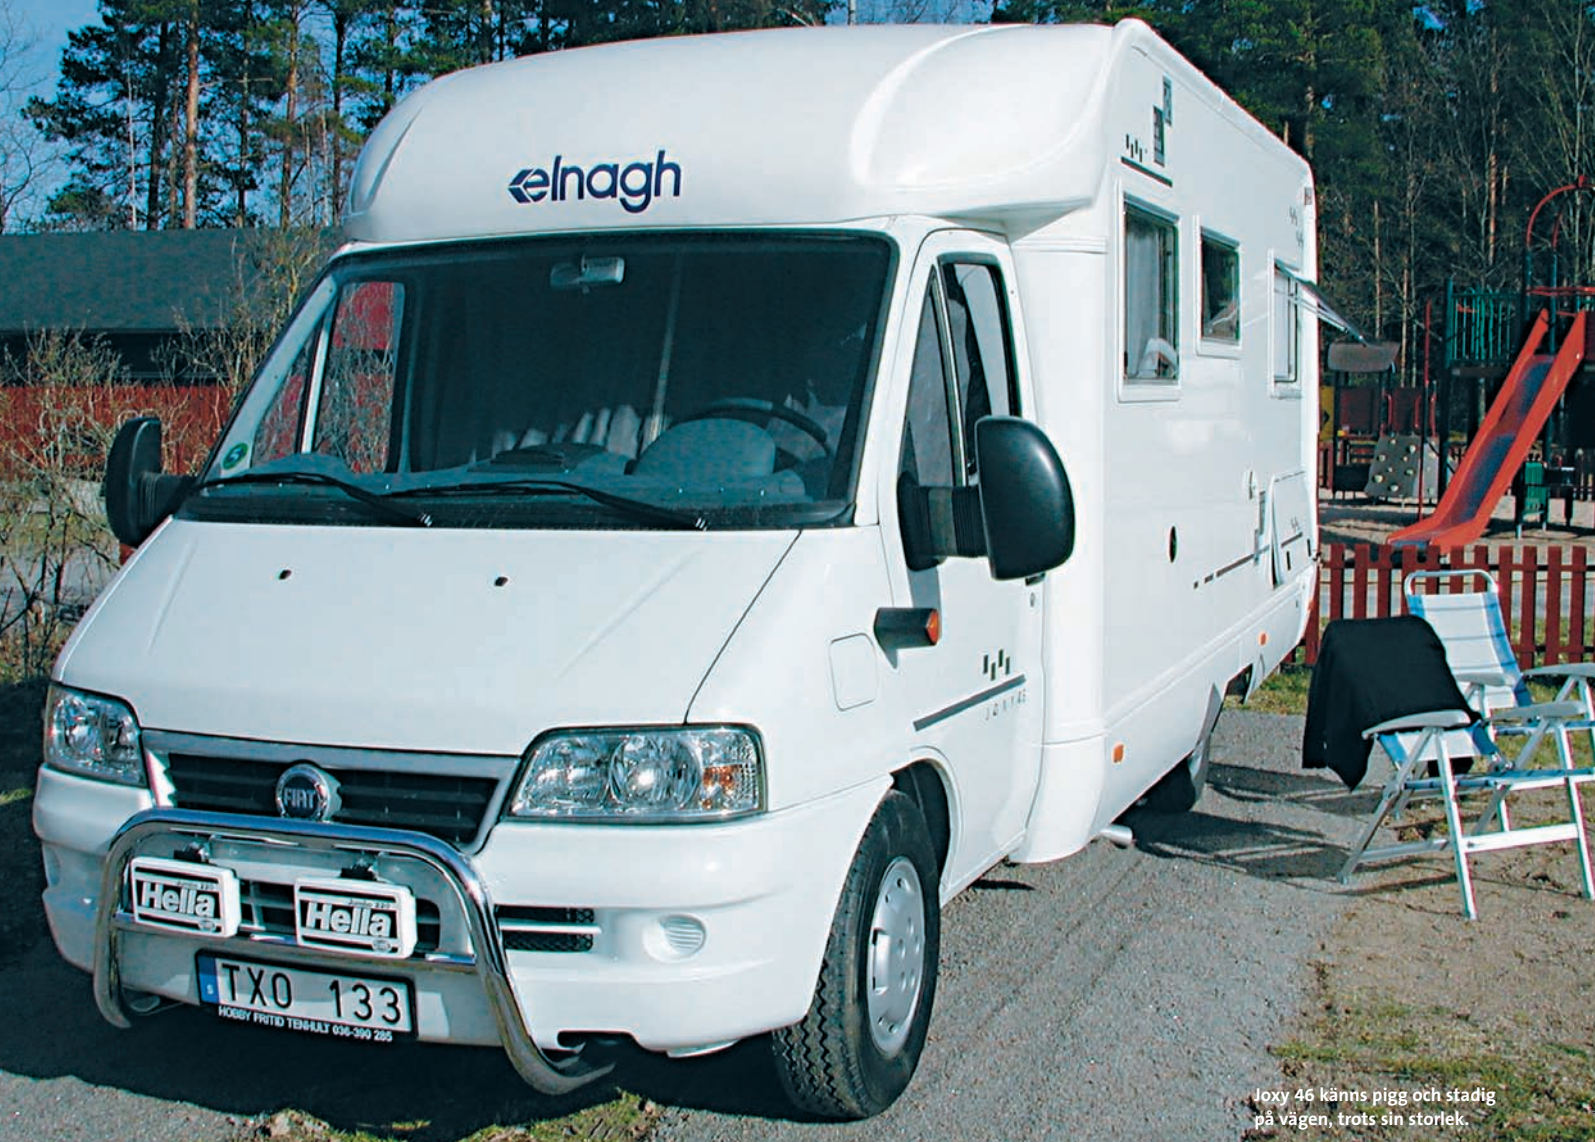
Joxy 46 känns pigg och stadig på vägen, trots sin storlek.

Avslutningsvis tar vi en tur med bilen på motorväg och konstaterar att den bjuder på god körglädje. Trots den stora karossen känns den stabil på vägen och när vi kommit upp i 90 kilometer i timmen finns fortfarande kraft till acceleration kvar på fyrans växel. Då är det kul att köra. Och tryggt. ●

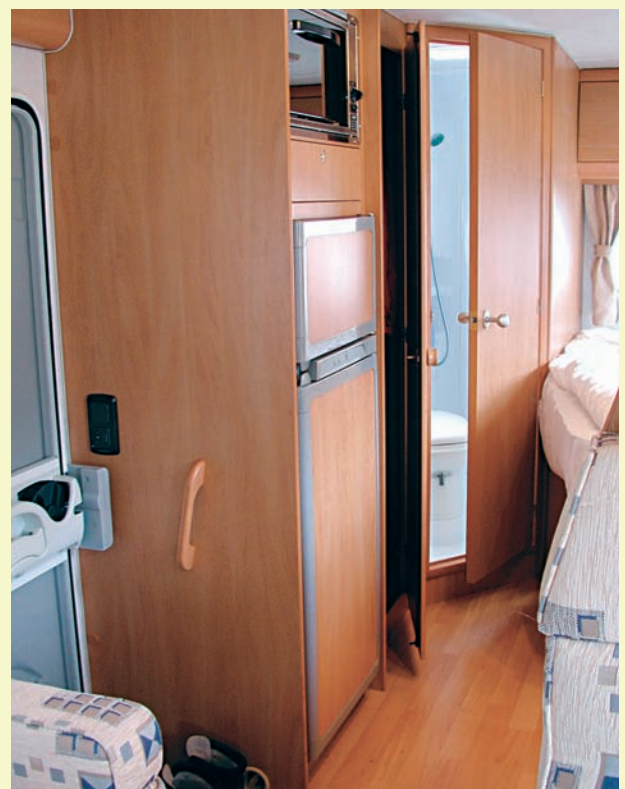
Stor kyl, eget frysfack och gasolugn gör pentryt välutrustat. Bakom kylugnraden finns den fullhöga garderoben.

Vi går bakåt, mot dubbelbädden, och undersöker garderoben, som är placerad bredvid kyl/frys/ugn-pelaren. Garderoben är rymlig både på bredden och på höjden. Härligt!

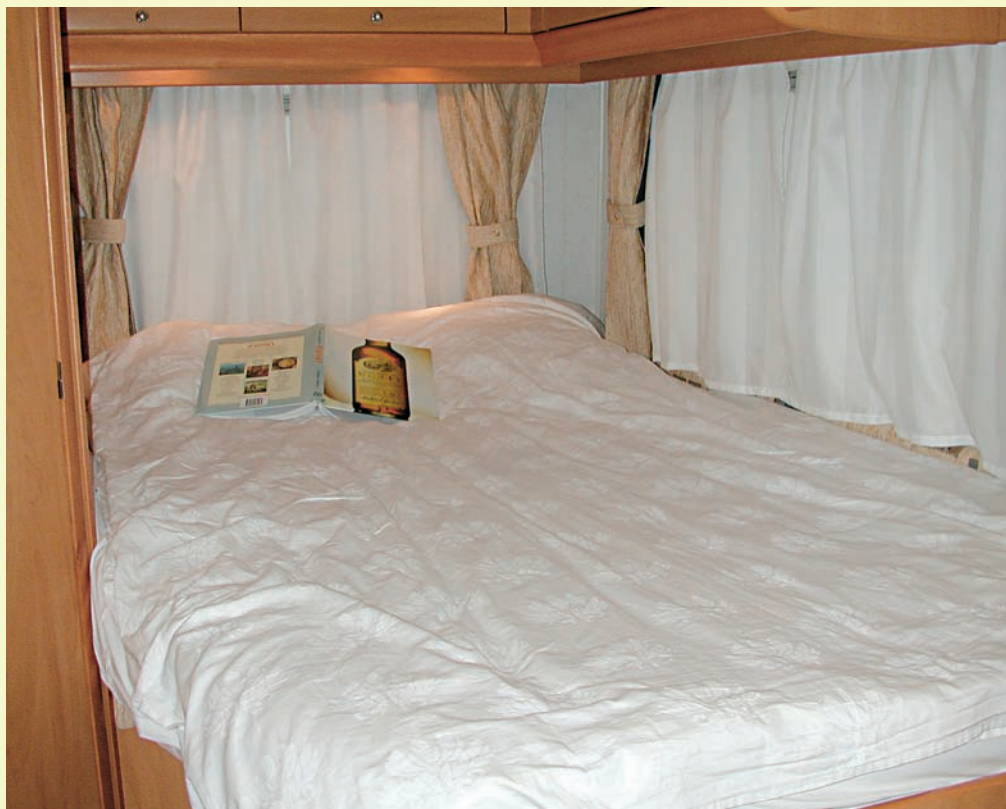
**Madrasen är fast i dubbelbädden** längst bak. Två fönster och en taklucka ger luft och rymd.

Madrasen är fast och ligger på en sänggram som med hjälp av luftfjädring lätt kan fällas upp. I lådan finns värmaren, en Truma C 6000, placerad i fotändan och resten är ledigt för packning. Man når ok inifrån bodelen, men bäst är det naturligtvis att gå ut och pyssla med packningen via lastluckan på utsidan.

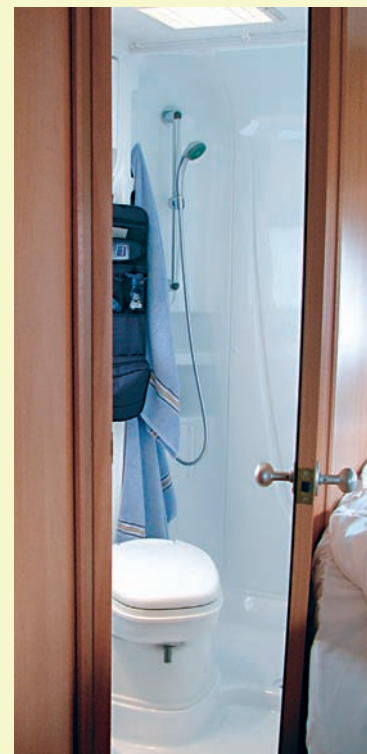
**Toadörren är smal och trång**, men väl inne finns plats för att sköta hygien.

rummet. Själva ingången är tämligen trång, men vi uppskattar det rejäla handtaget på dörren. Väl inne möts vi av ett hörnhandfat, den vridbara toan i mitten och duschkabinen längst bak. Det är kompakt, men finns tillräckligt med svängutrymme och det även i duschen. I alla fall om man inte är jättelång. Utrymmena för hygienartiklar räcker till och handdukarerna får plats i skåpet under handfatet. Mindre nöjda är vi över att skåpdörrarna är av typen tunn, tämligen skranglig, plast och att det inte finns några handdukhängare där inne.

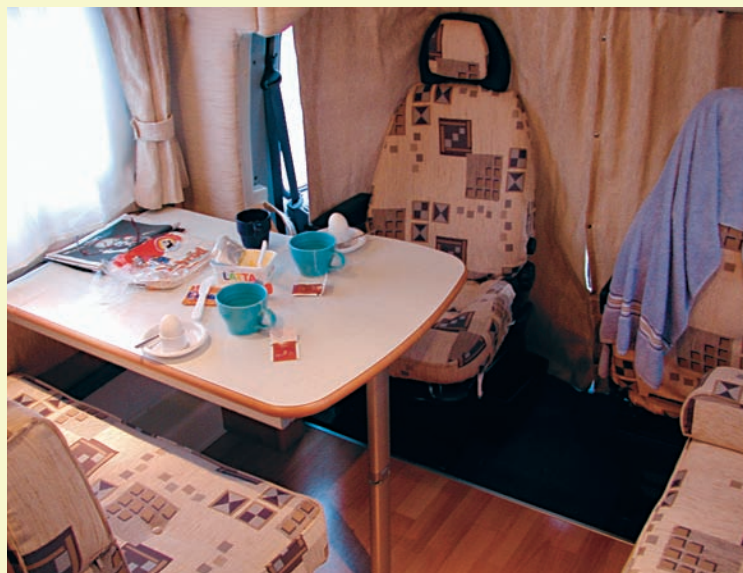
**Sittgrupp** med en framåtvänd och en tvärvänd soffa samt två vridbara fåtöljer i förarhytten. Det avskärmande draperiet kan inte fästas vid dörrstolparna och lämnar därför irriterande glipor.

I umgängesdelen finns dessutom fyra överskåp över förarhytten. Ett tjockt draperi dras runt stolarna och knäpps ihop med tryckknappar mitt fram. Men det finns inget att fästa draperiet med vid sidorna i förarhytten, så det skyddar inte helt för insyn.

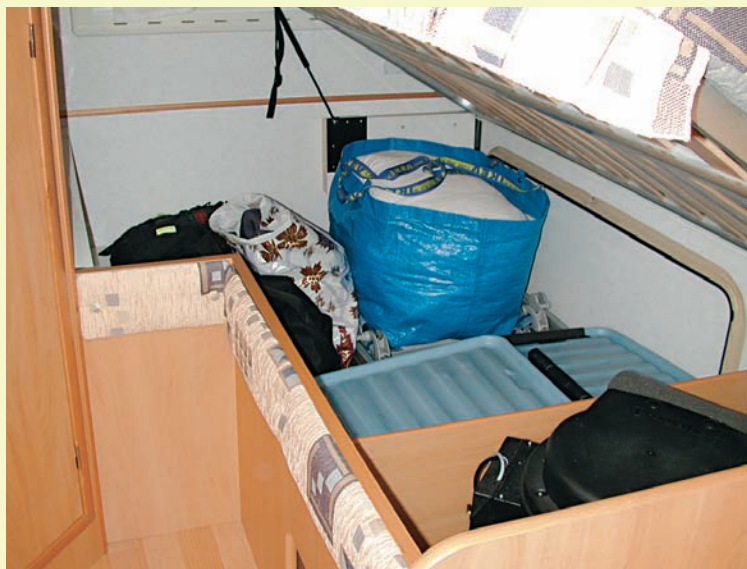
Sängbotten vid dubbelbädden lyfts lätt upp med hjälp av luftfjädrar och i lådan finns gott om plats för prylar. De kan också nås från lastluckan på utsidan av husbilen.

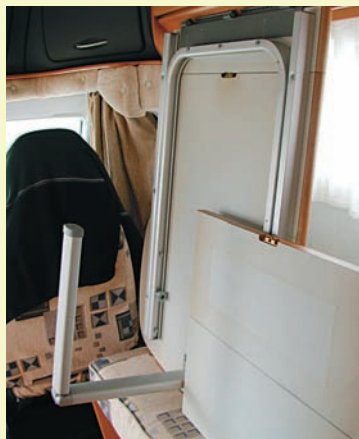
(t.v.) Det saknas bruksanvisning för bordet och också för hur stolarna ska hanteras när de ska vridas runt. Det är oacceptabelt.

Umgängsdelen består alltså av en framåtvänd soffa, en tvärsoffa samt förarhyttens två vridbara stolar. Vi får en del problem innan vi listat ut hur förarstolen ska vändas och när det kommer till hur man gör för att förlänga bordet så att det går att äta vid det även i tvärsoffan misslyckas vi helt. Vår fantasi räcker helt enkelt inte till. Så husbilens handbok får plockas fram. Vilket inte gör oss ett dugg klokare – eftersom vare sig stolarna eller bordet finns med i den. Urdåligt! Dåligt är också det faktum att den lösa träbit som ska fylla i öppningen mellan sofforna när sittgruppen bäddas ned är för kort och helt
