Bavaria Cruiser

32

BAVARIA CRUISER 32

Text & foto: Mats Göthlin

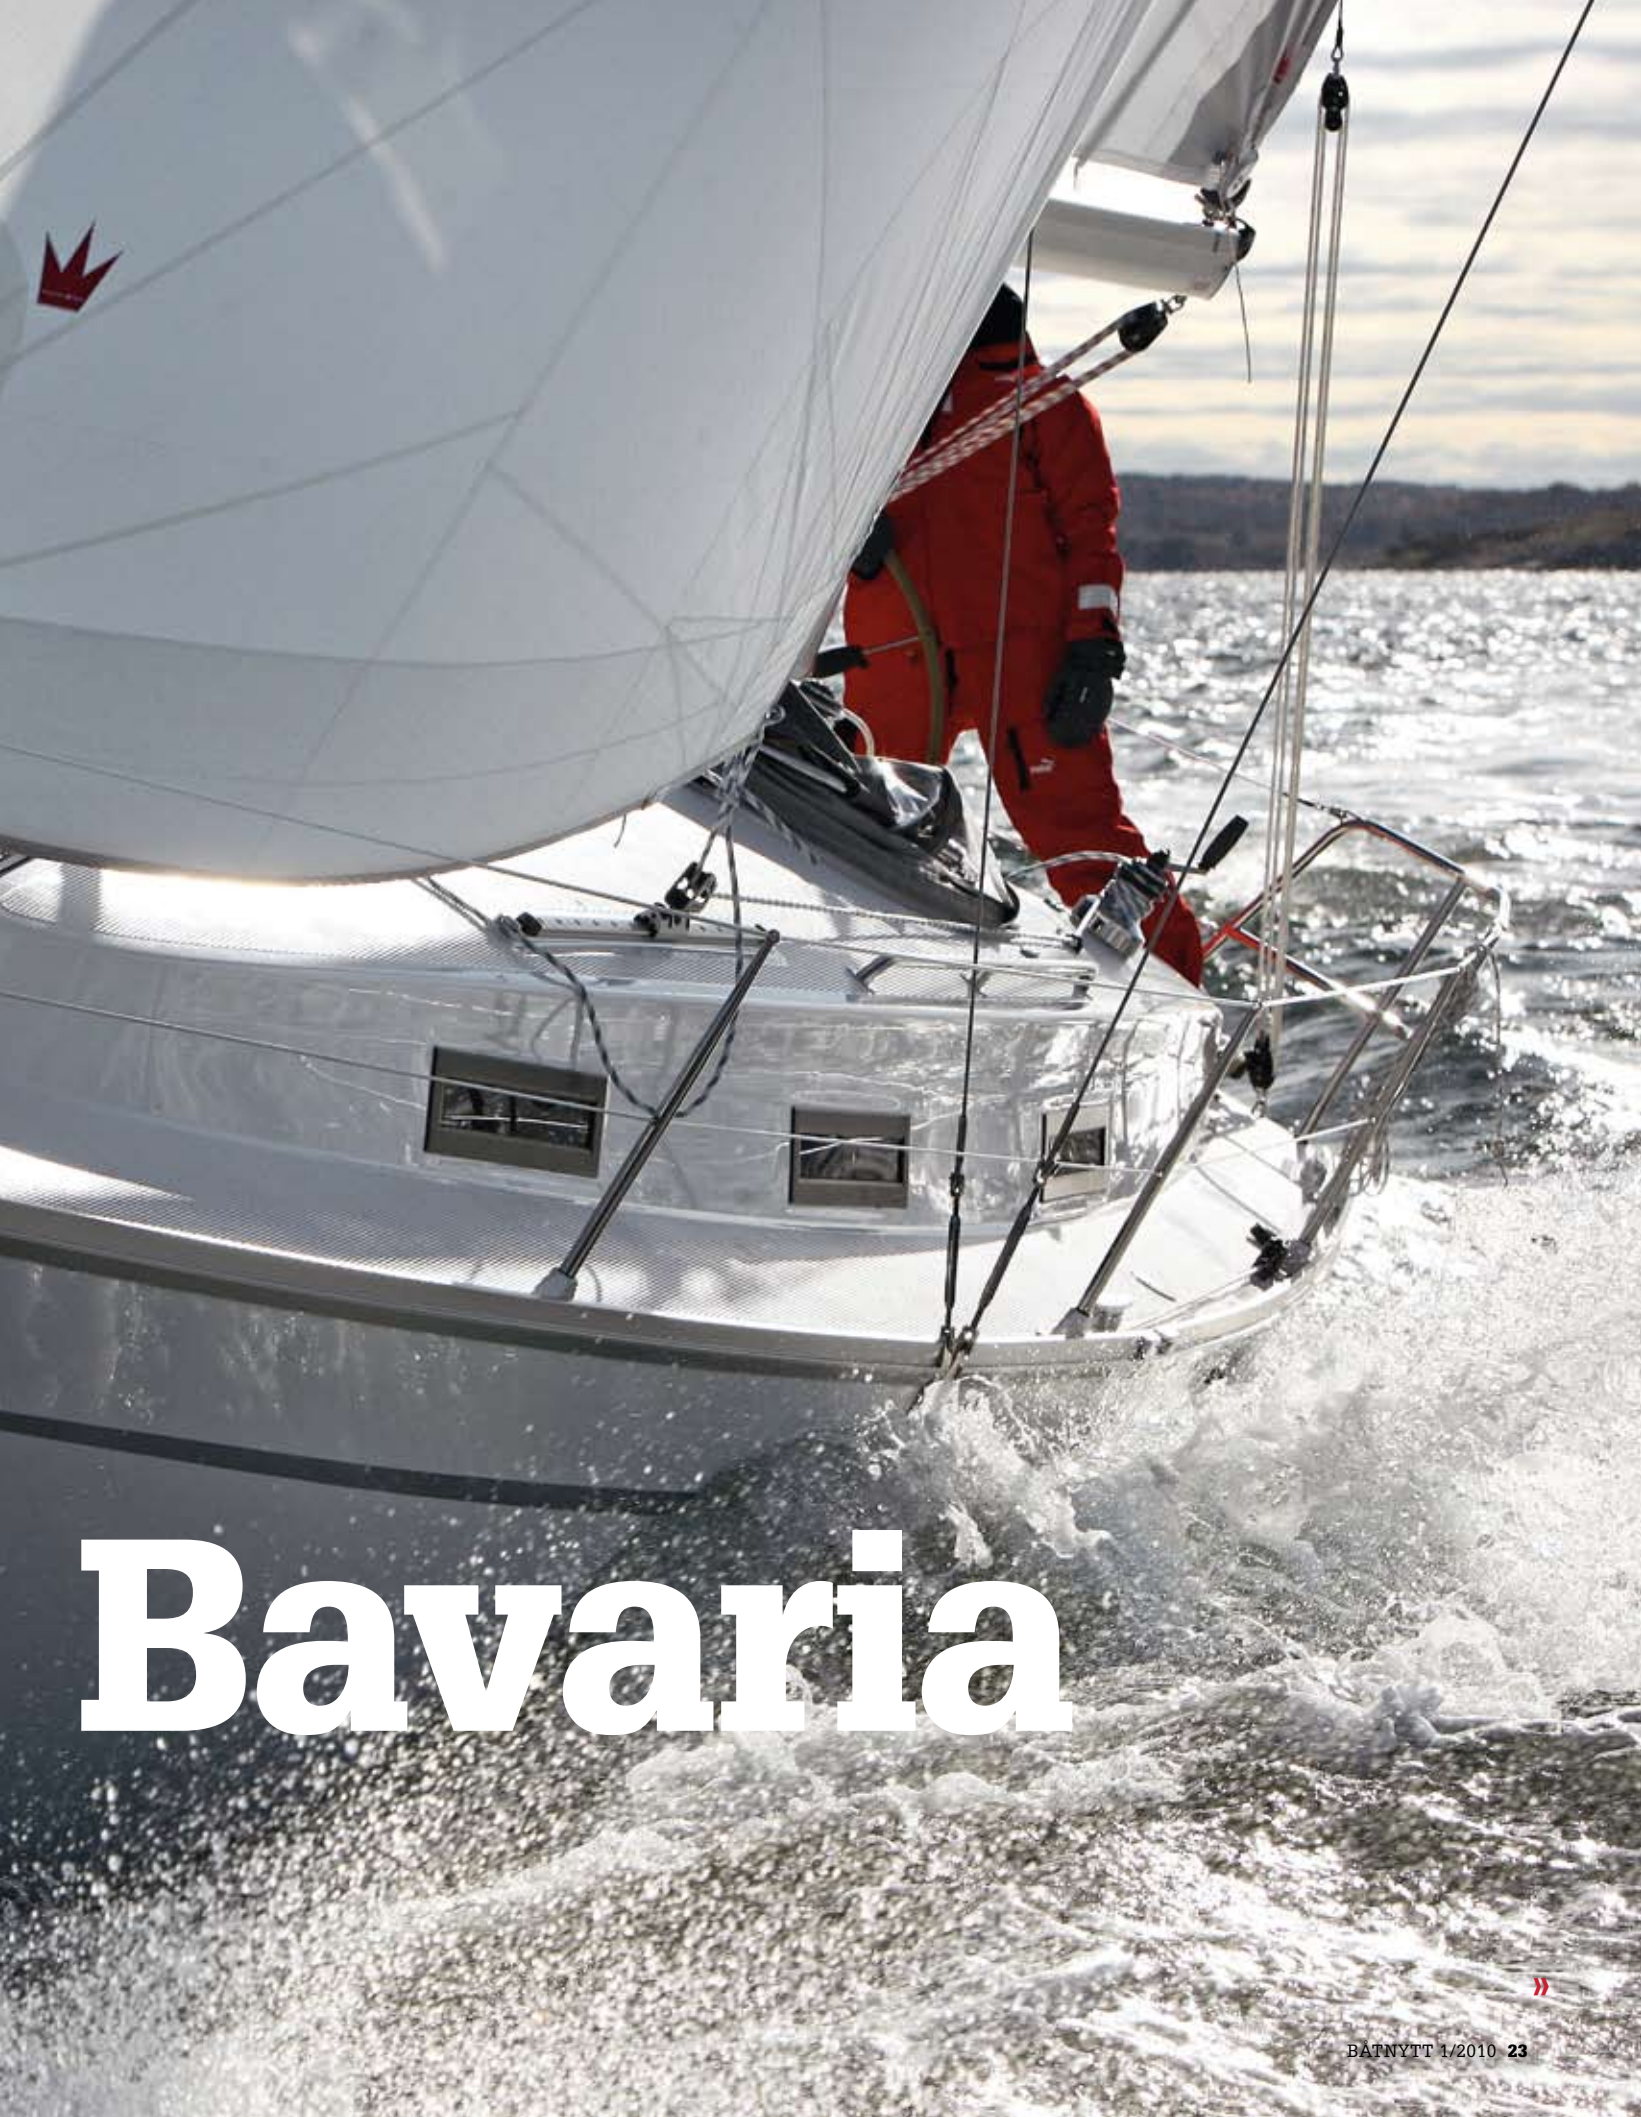
Designen är speciell med tre rutor i rufftaket och en i bordläggningen långt bak. Det förstärker ytterligare intrycket av hög för och låg akter. Det ser tufft ut och gör att hon ser ganska smäcker ut i aktern.

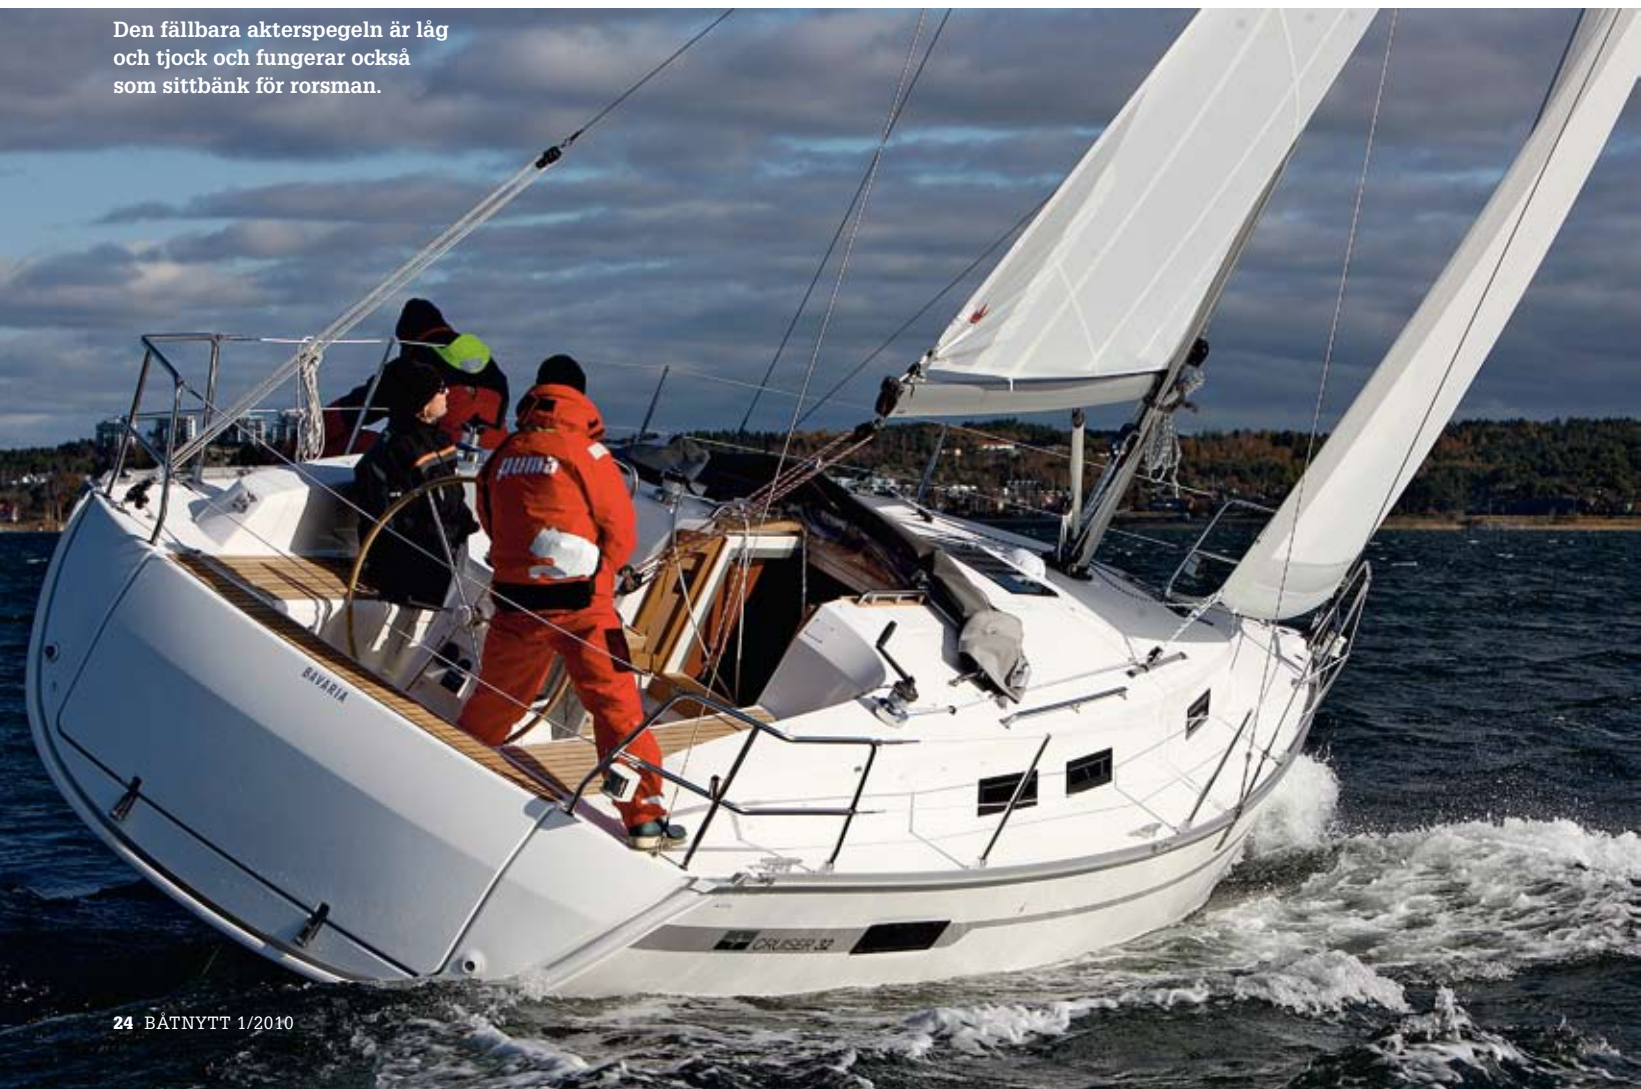
Den fällbara akterspegeln är låg och tjock och fungerar också som sittbänk för rorsman.

Näväl, bortsett från det har 32:an en alldeles förträfflig sittbrunn. Bredare och längre än de flesta i storleksklassen, ett stadigt bord på en lika stadig piedestal, ett storskot som mestadels är ur vägen. Och en badbrygga jag tidigare aldrig sett. Hela akterspeglin faller ut och ger en pampig bad- och solvänlig plattform (bilden ovan).

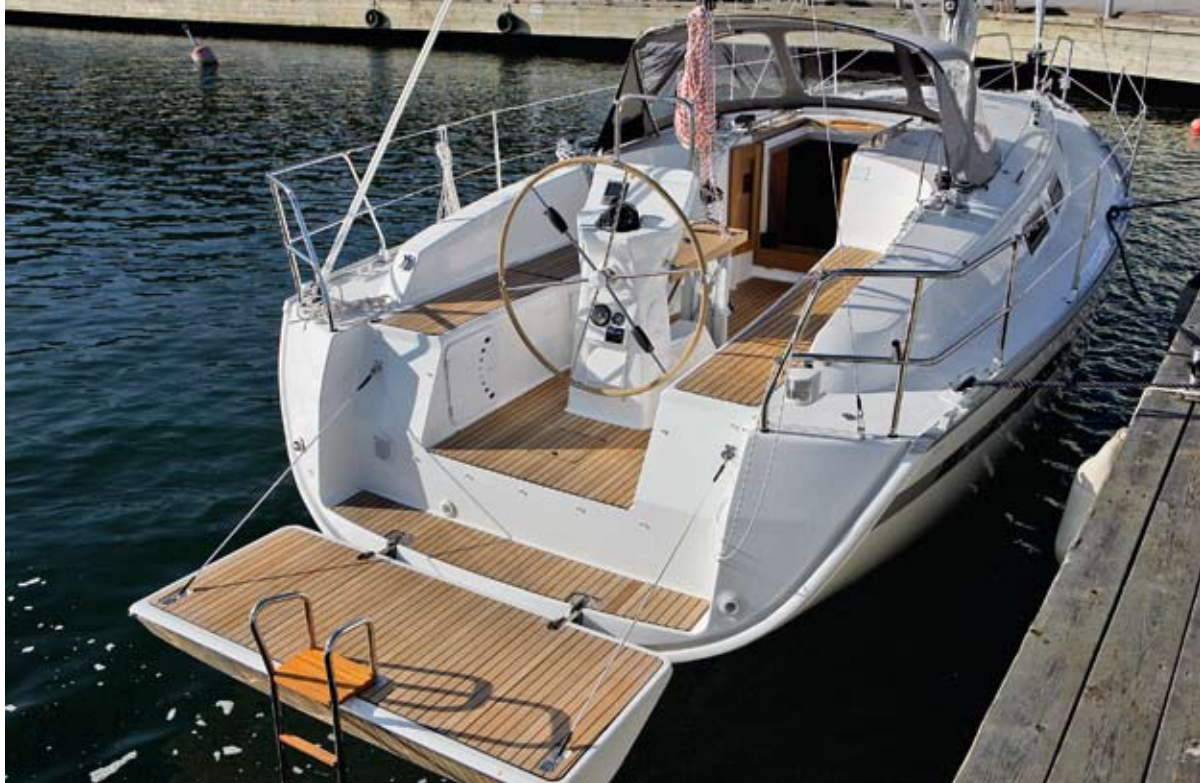
**Akterspeglin/badbryggan är en verklig innovation. Sällan har man sett en bamsigare badplattform. Hålet till vänster i akterspeglin gömmer en liten repstege för att kunna ta sig ombord även när badbryggan är uppfälld.**

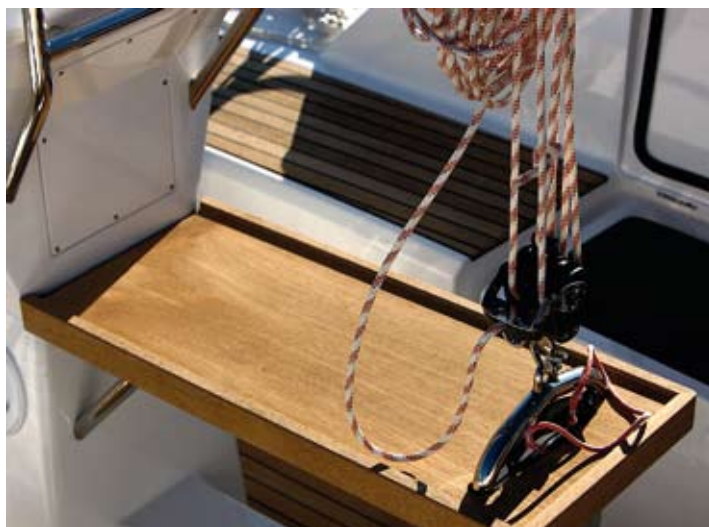
**I sittbrunnsturken sitter också storskotsfästet. Man får passa sig för att äta middag under seglatsen.**

Storskotskena i brunnen finns inte, men själva skotningen sker ändå därifrån och inte från rufftaket. Tack för det. Storskotsfästet sitter på en kraftig bygel integrerad med sittbrunnsbordet.

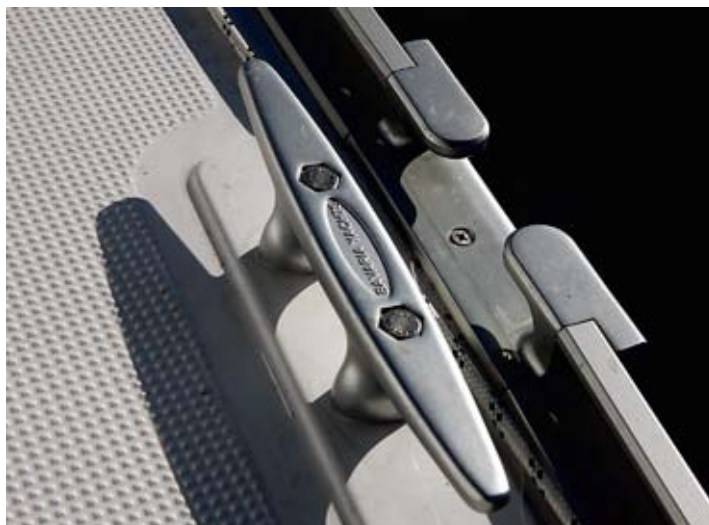
**Många beslag är egentillverkade, som den här mittknappen med kraftig halkpik i relingslisten.**

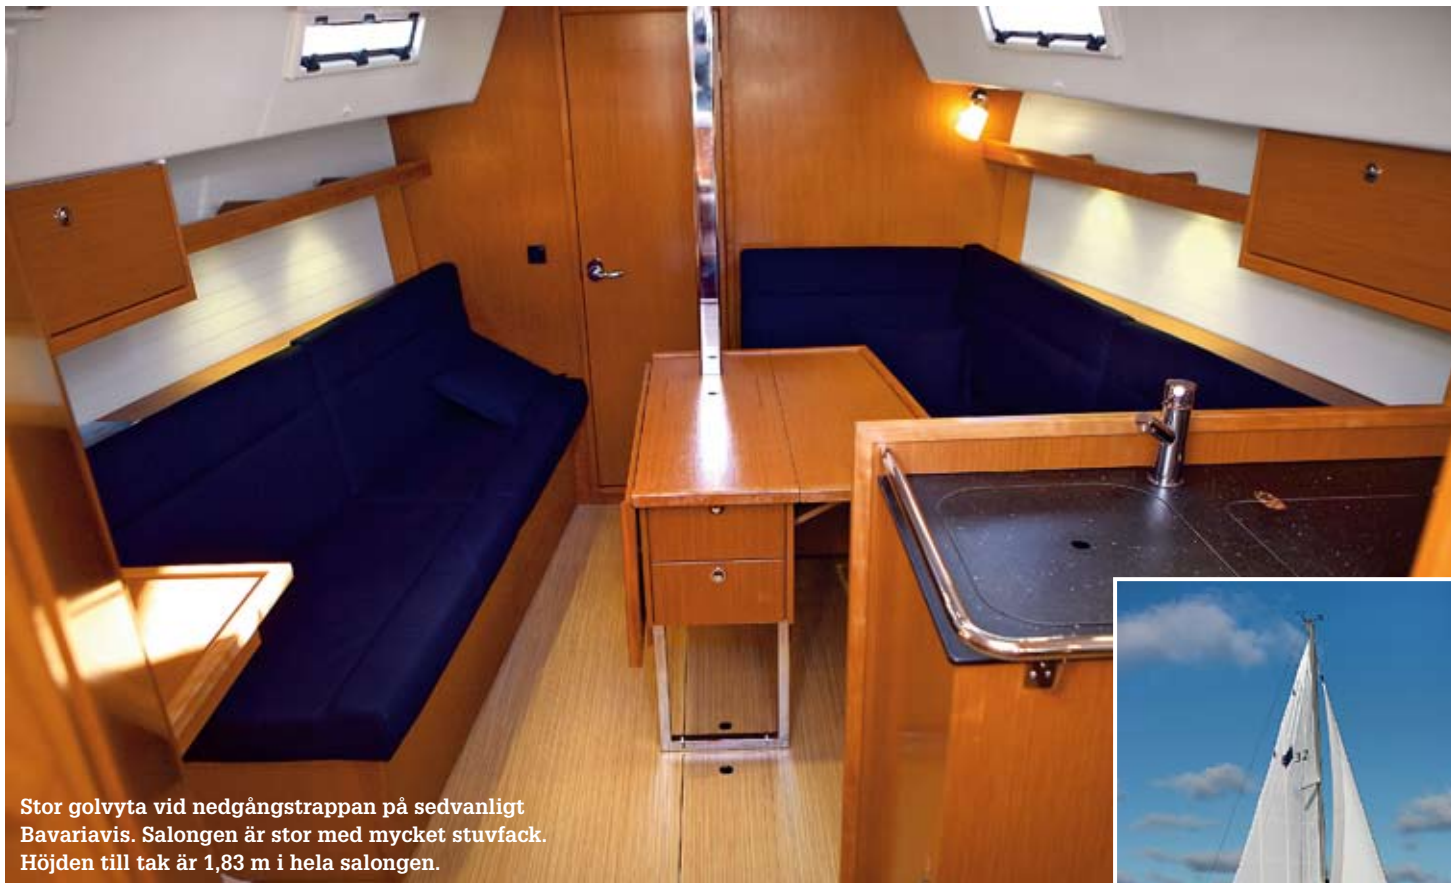
Stor golvyta vid nedgångstrappan på sedvanligt Bavariavis. Salongen är stor med mycket stuvfack. Höjden till tak är 1,83 m i hela salongen.

Salongsbordet är mycket stabilt monterat på en stålram med stadiga stöttor för de uppfällbara bordsskivorna. Stuvutrymmena är många och åtkomligheten föredömlig. Normalt är det ett stort irritationsmoment att komma åt stuvutrymmena under kojor och soffor. Här är det gångjärn i sidorna och sittydynan behöver bara lyftas lite grann för åtkomst.

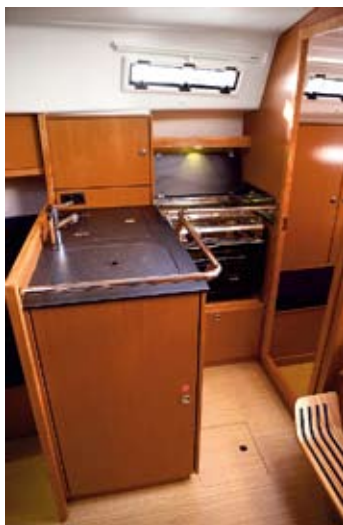
Pentryt är i minsta laget och har inte mycket till avställningsytor. Fritt fram för finurliga lösningar.

» cera besticklådorna i salongsbordets akre gavel. En smart lösning som mycket väl kan användas även om det finns plats för dem i pentryt. Men nog borde det kluriga design-teamet kunna hitta en lösning med en utdragbar skiva för att öka pentrytbänkens yta. Nu tar diskhon och kylboxen all plats.

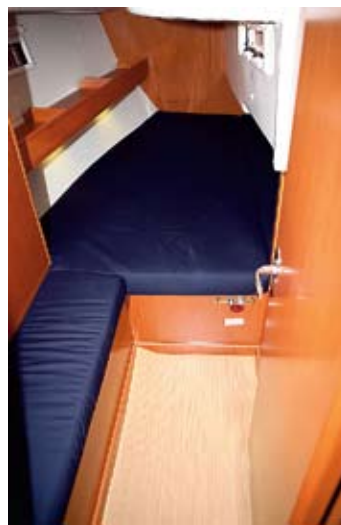
Akterhytten är ovanligt stor med hela 1,10 meter mellan dörr och koj.

Den långa sittbrunnen gör att också akterkabinen på styrbordssidan är ovanligt lång. Där är det hela 1,10 meter mellan dörren och kogen. Det ger plats för en bänk för två framför kogen vilket ger akterkabinen lite
